# interview

豊岡河川国道事務所  
流域治水課長  
山添 裕幸さん

# 排水機場訪問記

## 円山川流域

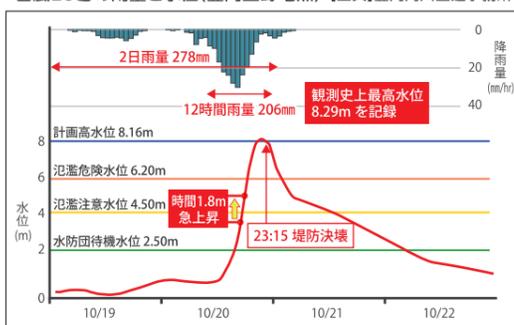
台風23号の雨量と水位(豊岡立野地点)【出典】豊岡河川国道事務所

円山川から約13kmの豊岡市街にある立野地点の水位は1時間で約1.8mという経験したことのない早さで上昇し(10月20日17~18時)、計画上、堤防が洪水に耐える水位(計画高水位)に迫る状況になりました。

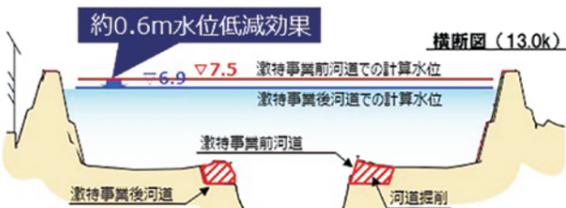
激特事業の水位低減効果(H30.7西日本豪雨)【出典】参考資料3

本事業では洪水時の円山川水位を下げるために河道を掘削しました。

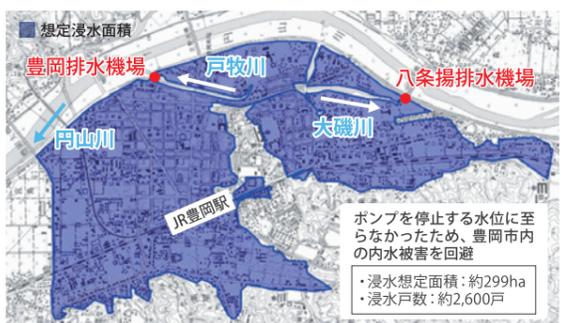
激特事業により排水機場運転停止が回避された効果(H30.7西日本豪雨)【出典】参考資料3

併せて、円山川の洪水時に円山川への排水が困難となる流域の床上浸水(内水)被害解消のため、城崎排水機場、豊岡排水機場、八代排水機場の排水能力を強化しました。

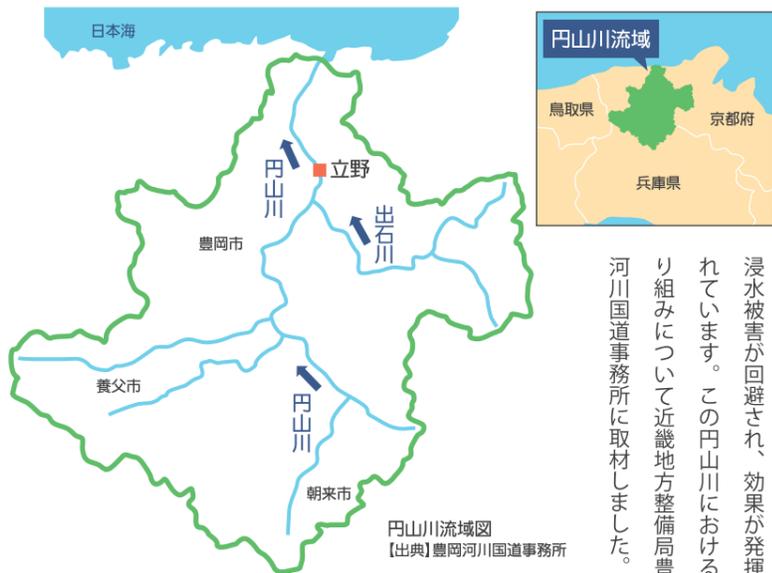
円山川流域図【出典】豊岡河川国道事務所

円山川は、兵庫県北部を北流し、豊岡盆地において出石川等を合わせ日本海に注ぐ、流域面積1,300km<sup>2</sup>の1級河川です。豊岡盆地の円山川左岸には、兵庫県北部の中心都市、豊岡市の市街地が形成されています。

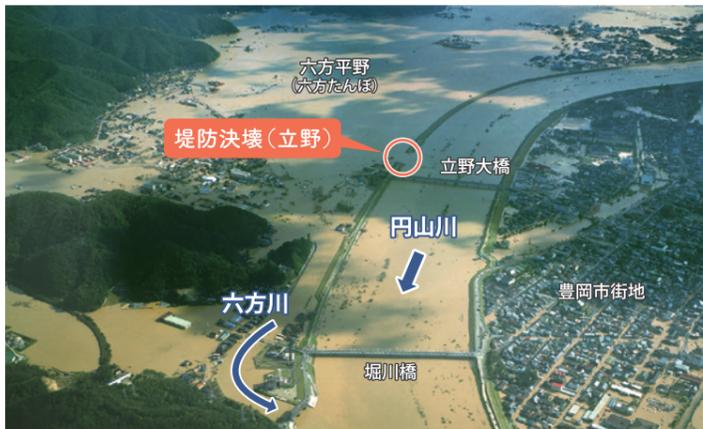
円山川決壊(立野地点(右岸13.2km付近)の状況)【出典】豊岡河川国道事務所

こうした努力にも拘わらず、円山川水位は上り続け、円山川や出石川などで堤防から水が溢れはじめ、円山川と出石川で堤防が決壊しました。

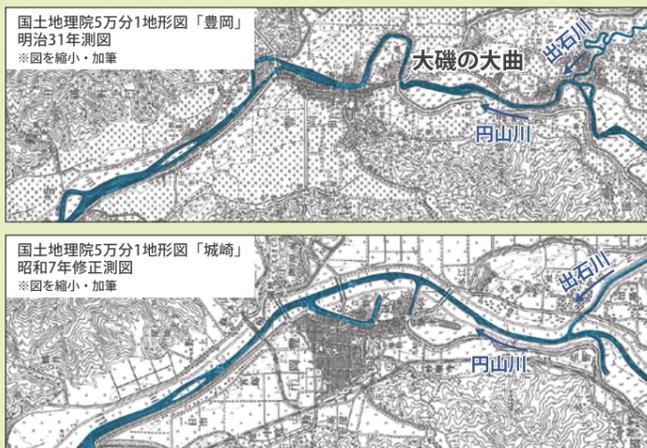
### 「大磯の大曲」のショートカット

かつて豊岡市街地付近の円山川には屈曲の著しい箇所「大磯の大曲」があり、大正から昭和初期にかけての国の第1期改修工事により現在のなめらかな線形の河道となりました。このショートカットにより不要となった元の河道は国の豊岡排水機場、八条揚排水機場に通じる排水路として活用されています。
